RAPPORT D'EXPERTISE SUR ETAT D'ABANDON MANIFESTE à la date du 12 novembre 2021

Réalisé à la demande de **Monsieur le Maire de PEYNIER** du 13 octobre 2021
Mission d'expertise . art. 2243-1 et s. du CCTG

Immeuble parcelle AC 57 - PEYNIER

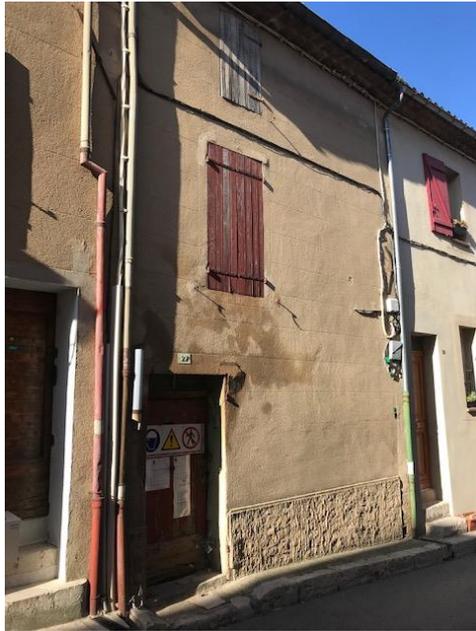
Façade rue Basse

La façade sur la rue Basse est percée d'une ouverture par étage : les volets en bois plein semblent clos de très longue date et inutilisables ; le débord de toiture en génoise et la dernière rangée de tuiles sont dégradés, des éléments de maçonnerie se sont détachés ; le enduit se décolle dans l'angle au-dessus de la porte d'entrée et porte une importante trace d'humidité entre le niveau du plancher et le collège de la fenêtre du R + 1.

Des coffrets électrique et télécommunications positionnés sur la limite nord de la façade sont raccordés par des câbles filant sous les toitures et sur les façades ; un câble électrique pénètre dans la maison au niveau du R + 1.

Une sortie d'évacuations d'eaux usées au niveau du R + 1 n'est pas raccordée.

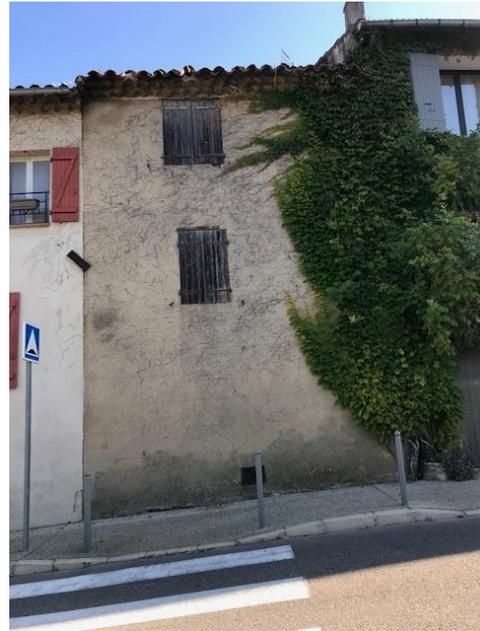
Façade avenue Mireille

La façade avenue Mireille, percée d'une fenêtre aux niveaux 1 et 2 et d'un soupirail au niveau du trottoir, est partiellement recouverte de la végétation provenant de l'immeuble voisin ; le débord de toiture en génoise et la dernière rangée de tuiles sont très dégradés, des éléments de maçonnerie se sont détachés ; les volets en bois plein semblent clos de très longue date et inutilisables ; le enduit grossier porte d'importantes traces d'humidité en partie basse.

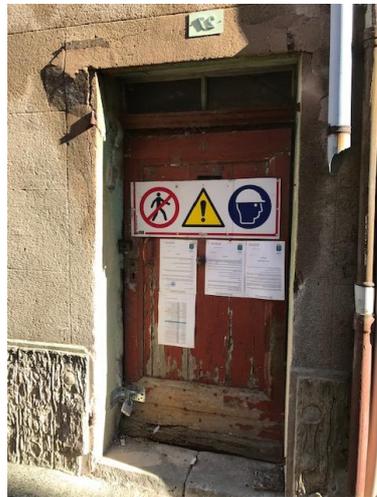
Entrée rue Basse

La porte d'entrée comporte, au delà d'un trottoir surbaissé, un seuil en éléments de pierre froide cassés et est composée d'une simple fermeture en bois avec imposte vitrée, sans étanchéité à l'air et aux intempéries, ni sécurisation aux effractions.

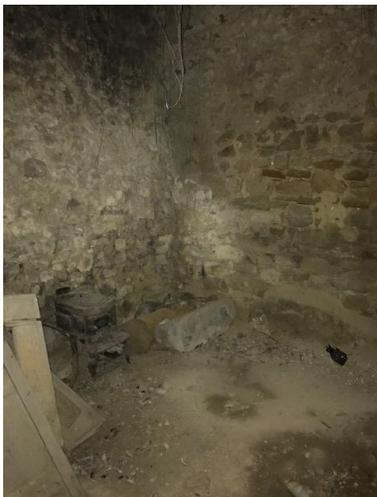
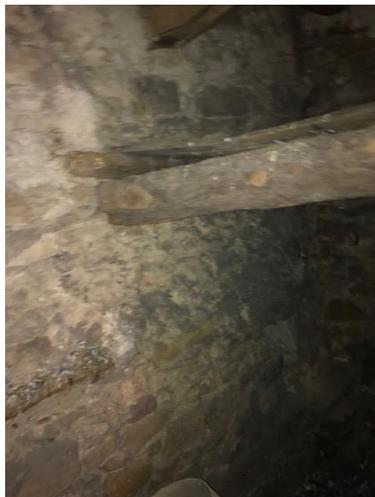
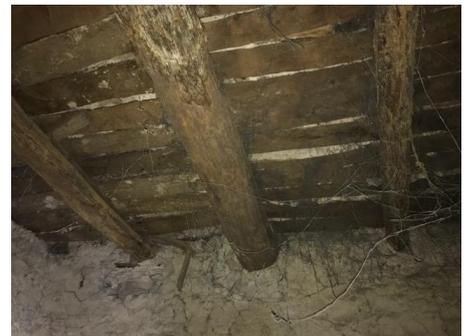
Sous-sol

Les raccordements en eau potable, aux évacuations d'eaux usées et eaux vannes et réseau électrique public sont inexistantes ; à tous les niveaux de l'immeuble, les toiles d'araignées sont abondantes, les pigeons, dont la fiente et les cadavres desséchés ou en putréfaction recouvrent le sol sur plusieurs centimètres ; les restes de mobilier recouverts de détritus : la situation sanitaire est déplorable.

Les parois du sous-sol sont en moellons de pierres grossièrement enduits ; le sol est en terre battue non nivelée.

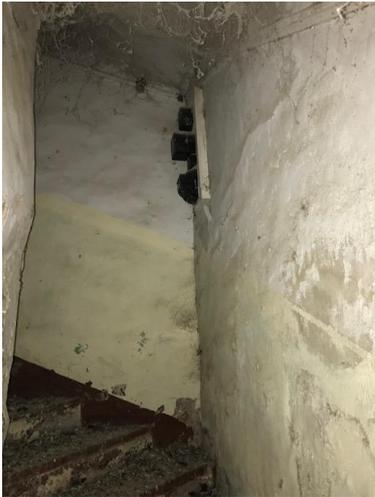
Escalier

L'escalier maçonné en quart de tour situé dans l'angle de la construction est revêtu de carreaux de terre cuite ; plusieurs nez de marches ont disparu ; Dans la cage d'escaliers la pénétration du câble électrique aboutit à un compteur obsolète.

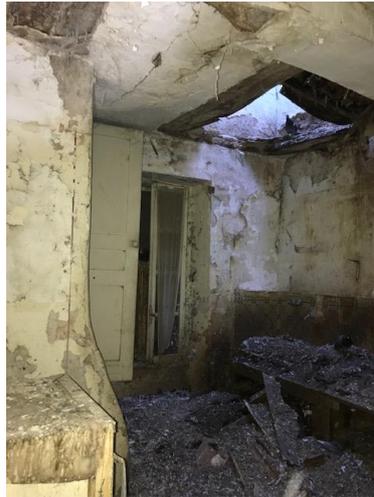
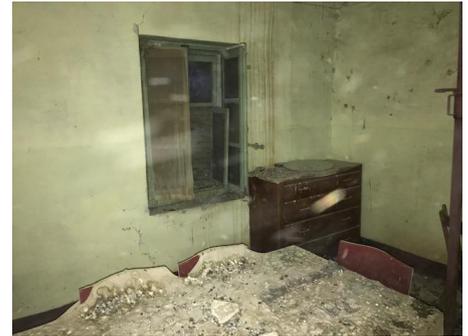
Etage 1

Les planchers des premier étage et deuxième étage, d'environ 35 m² chacun, en madriers de bois sur poutres cylindriques, sont en état de dégradation extrême; les surfaces des parois plâtrées sont très irrégulières et la peinture a disparu ; les plâtres des plafonds tombent
Une surface du plancher du 2^e étage d'environ 3 m² est tombée ; les éléments en jonchent le sol
Les fenêtres en bois et leurs vitrages, les menuiseries intérieures (portes, portes de placards) sont voilées, cassées.

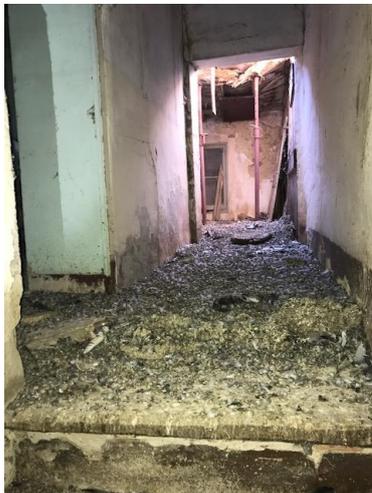
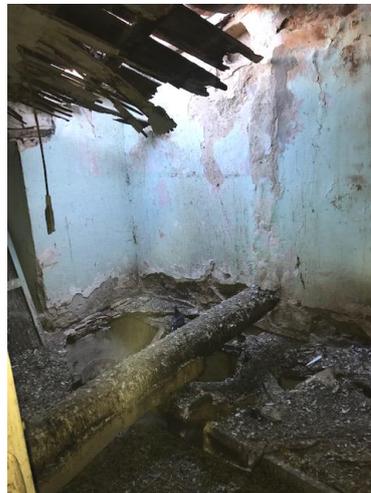
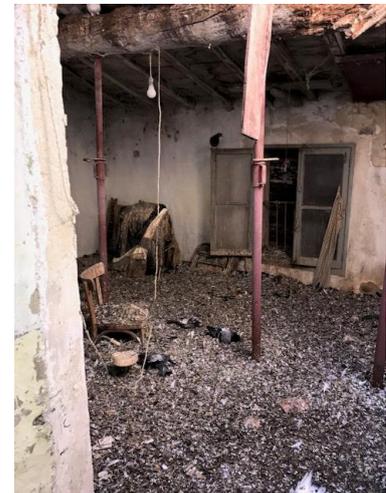
Etage 2

Au dernier niveau, deux étais retiennent les restes d'une poutre brisée soutenant une couverture sur platelage cassée sur 2 m² environ, à la plomb de la partie de plancher démolie du 1^{er} étage ; les autres zones de platelage sont fortement imbibées d'eau.

Il n'y a plus trace dans l'immeuble d'équipements sanitaires ou électriques en état d'usage.
