RAPPORT D'EXPERTISE SUR ETAT D'ABANDON MANIFESTE à la date du 12 novembre 2021

Réalisé à la demande de **Monsieur le Maire de PEYNIER** du 13 octobre 2021
Mission d'expertise . art. 2243-1 et s. du CCTG

Immeuble parcelle AC 57 - PEYNIER

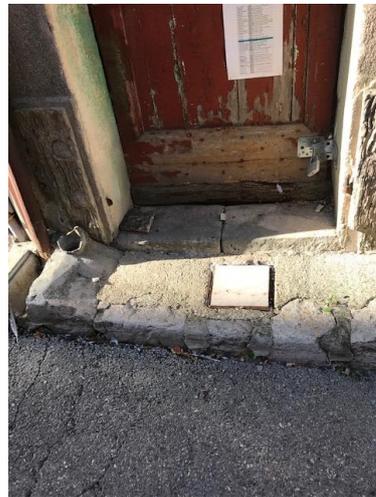
La porte d'entrée comporte, au delà d'un trottoir surbaissé, un seuil en éléments de pierre froide cassés et est composée d'une simple fermeture en bois avec imposte vitrée, sans étanchéité à l'air et aux intempéries, ni sécurisation aux effractions.
